COMMUNE DE SEGURET

SCHEMA DIRECTEUR D'ASSAINISSEMENT DES EAUX USEES

PHASE 1 – CADRAGE DE L'ETUDE ET BILAN DE L'EXISTANT

RECUEIL DE DONNEES – ANALYSE DES DOCUMENTS EXISTANTS

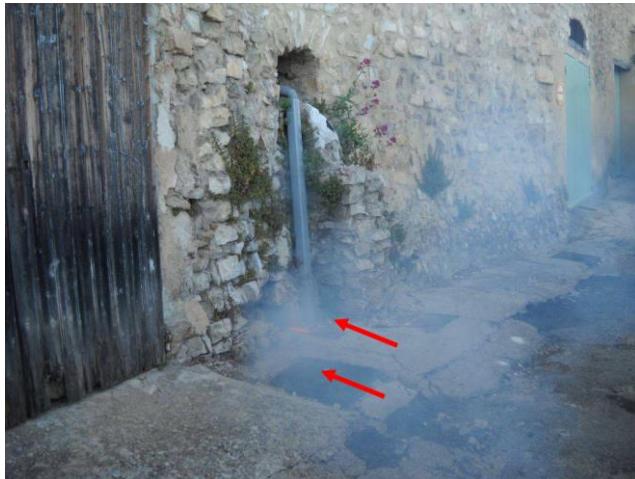
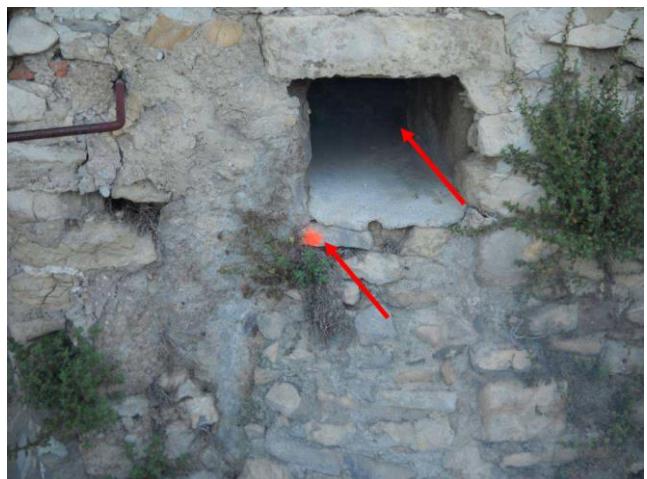
- Chemin Sous Barry (problème d'étanchéité du regard et de la conduite PVC en façade ; possible problème d'odeur) :

Les défauts relevés lors de ces inspections seront donc intégrés au programme de travaux défini en dernière phase de la présente étude.

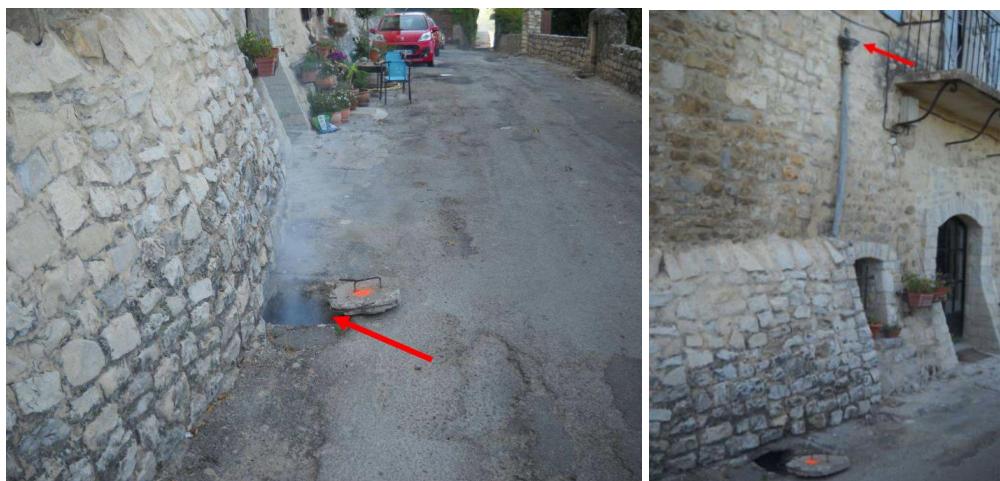
- Chemin Sous Barry (problème d'étanchéité du regard (EU/EP ?), tampon cassé, liaison EU/EP à vérifier ; possible problème d'odeur) :

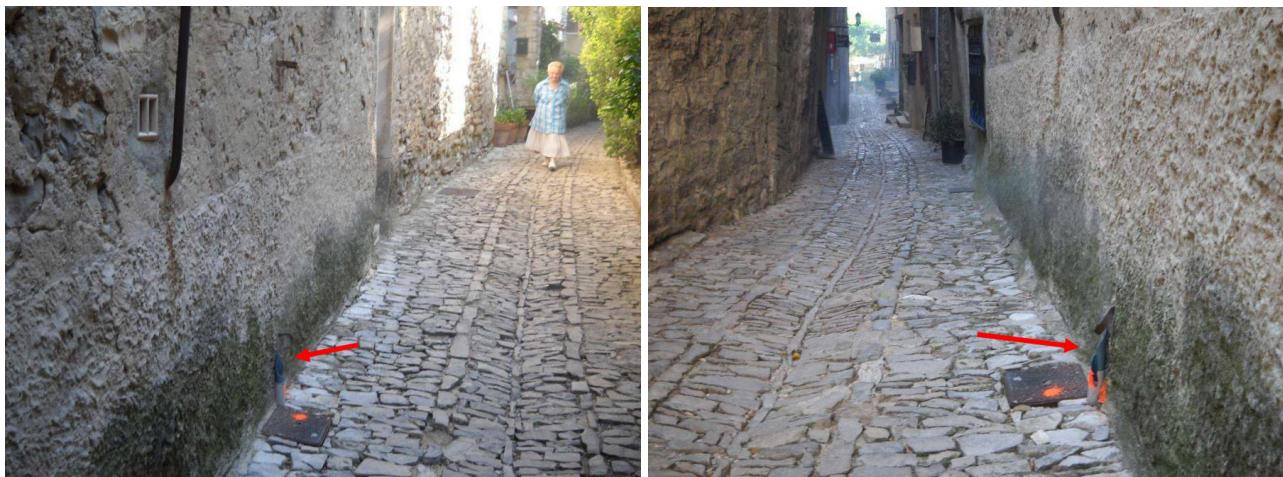
- Rue des Poternes (conduite PVC cassée en façade ; possible problème d'odeur) :

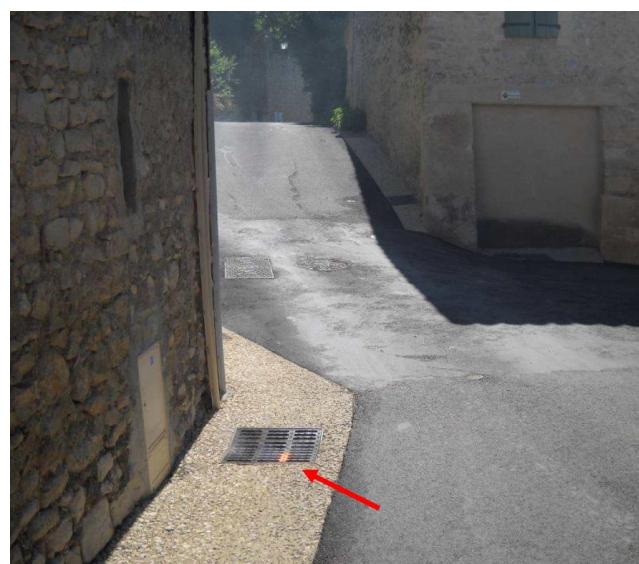
- Chemin Sous Barry (trop-plein du poste de refoulement branché sur le réseau EP, générant une sortie de fumée par la grille ; possible problème d'odeur) :

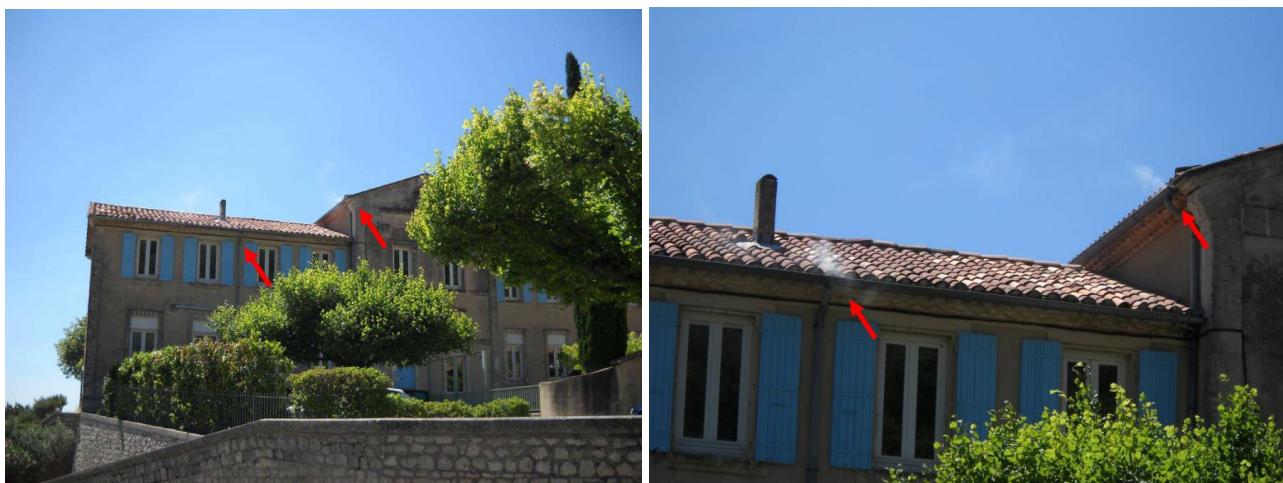
- Ecole RD23 / route de Sablet (gouttières raccordées sur le réseau EU, surface estimée à 110 m²) :

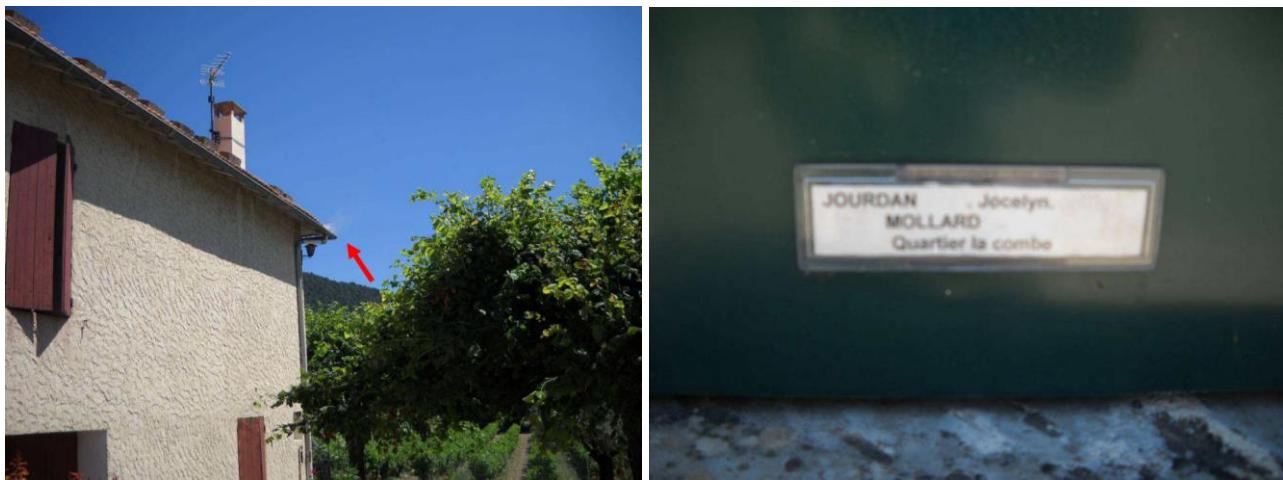
- Quartier la Combe / RD23 / route de Sablet (habitation JOURDAN-MOLLARD, une gouttière raccordée sur réseau EU) :

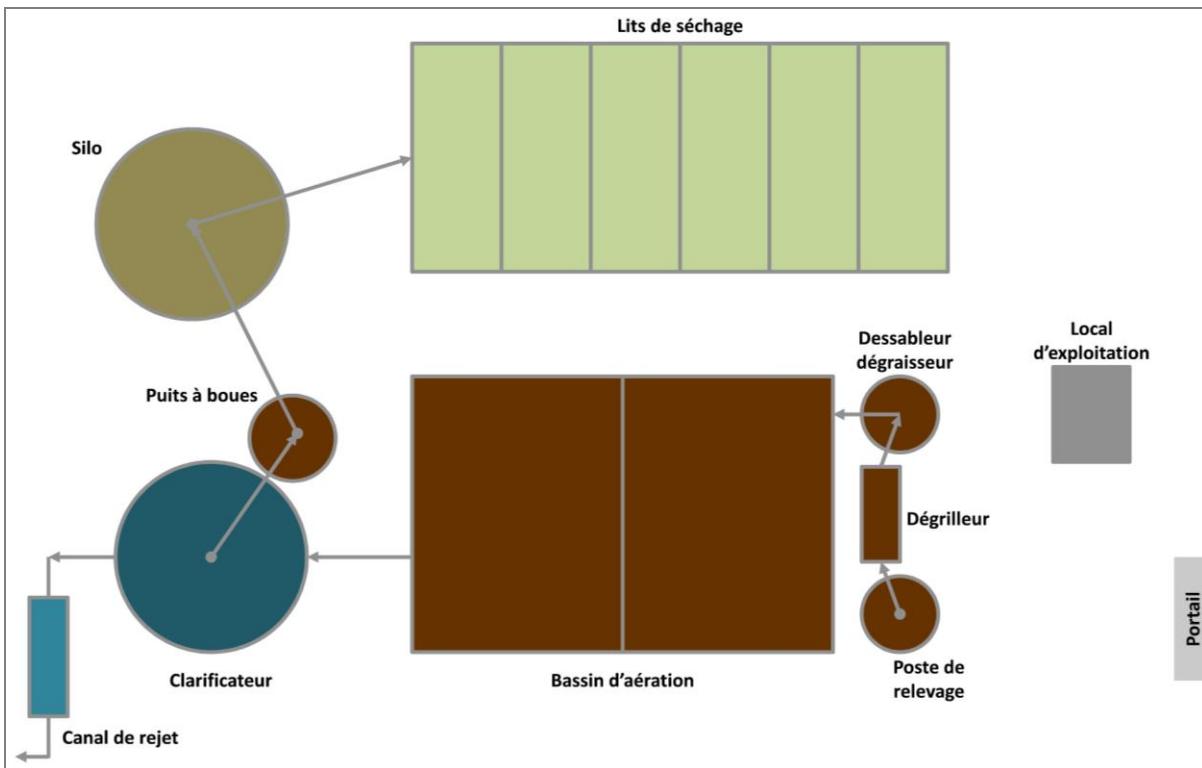
Figure 14 : Synoptique des ouvrages de traitement

Le fonctionnement général de la station d'épuration de Sablet suit les étapes suivantes :

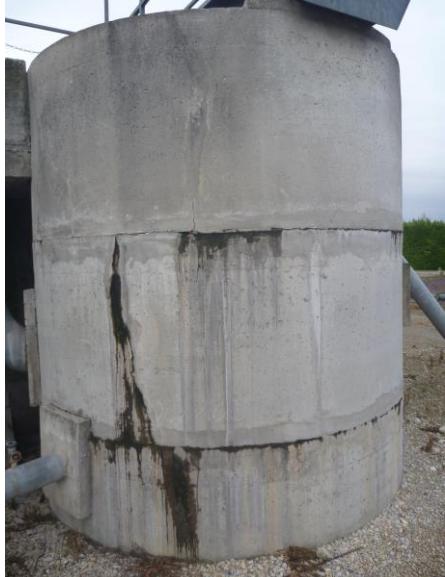
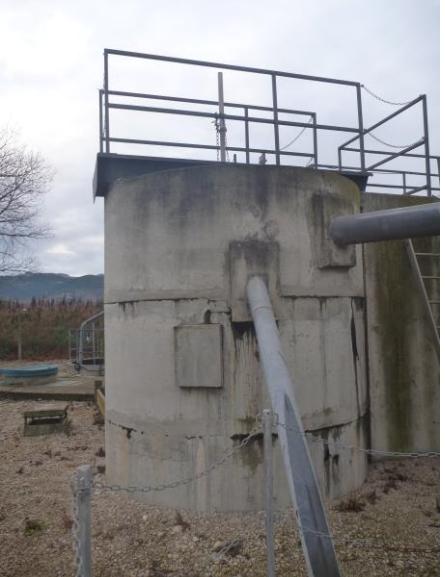
La station présente des dégradations observées lors de la visite et détaillées dans le tableau suivant. Il s'agit globalement de dégradations ponctuelles du génie civil des ouvrages, associées à des tâches humides avec suintements pour la plupart.

Suintements dessableur côté Est	Suintements dessableur côté Nord

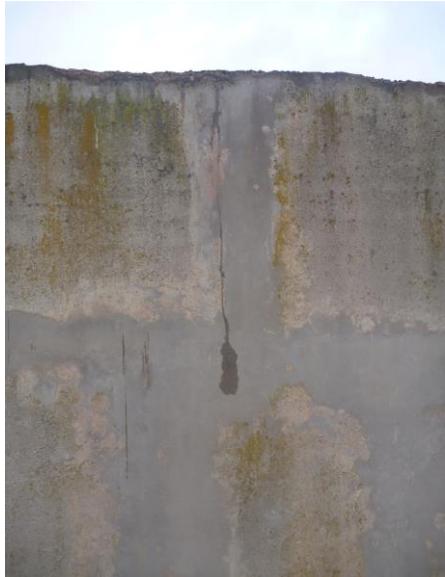
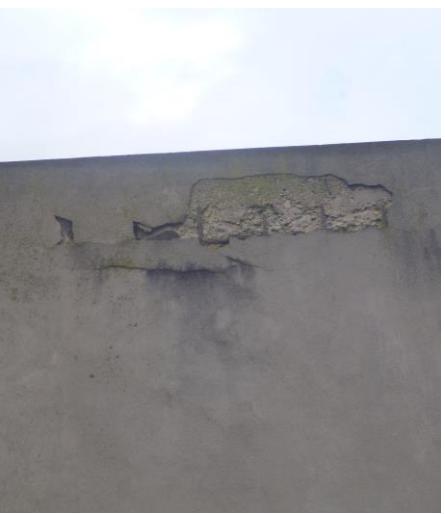
Suintements et béton dégradé bassin d'aération	Passarelle dégradée (bassin d'aération)

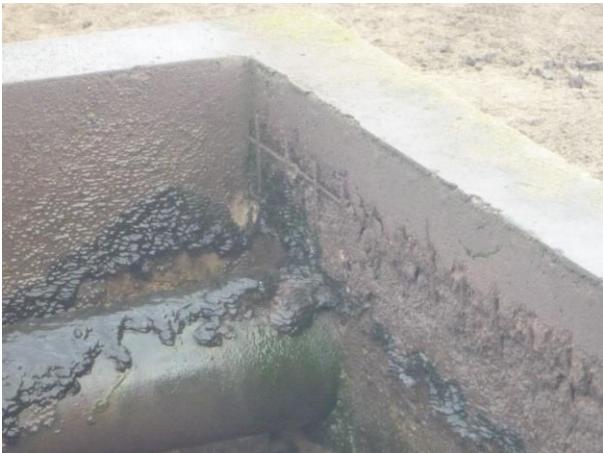
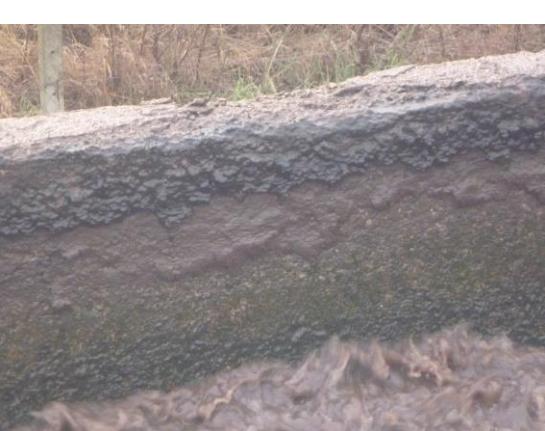
Béton dégradé (bassin d'aération)	Béton dégradé (bassin d'aération)

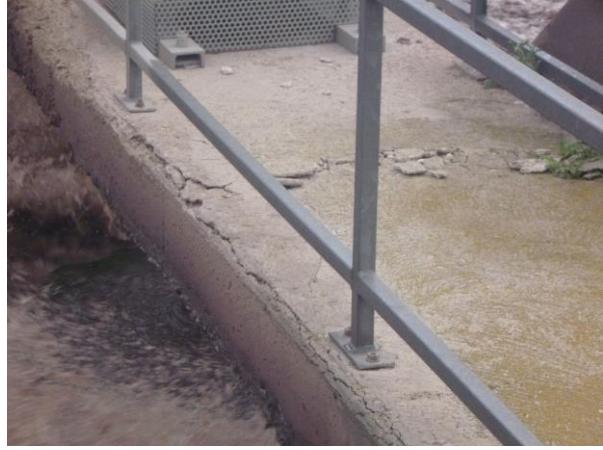
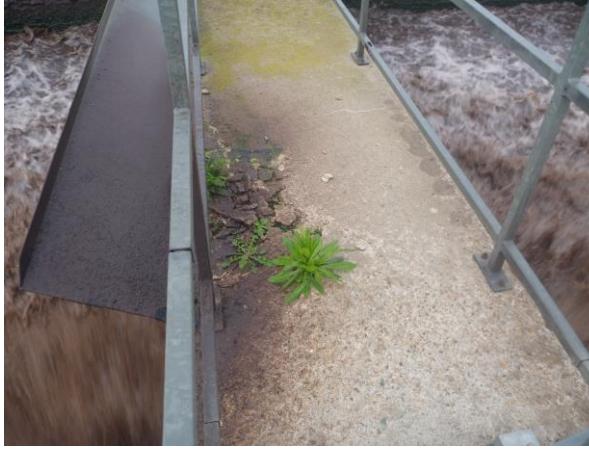
Bassin d'aération : passerelle dégradée (dégradations de surface et fissuration)

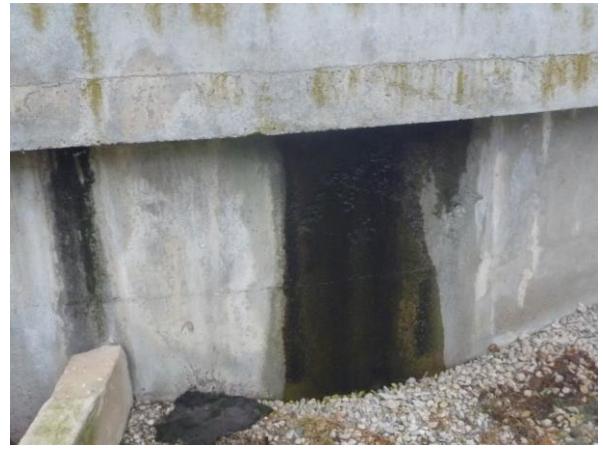
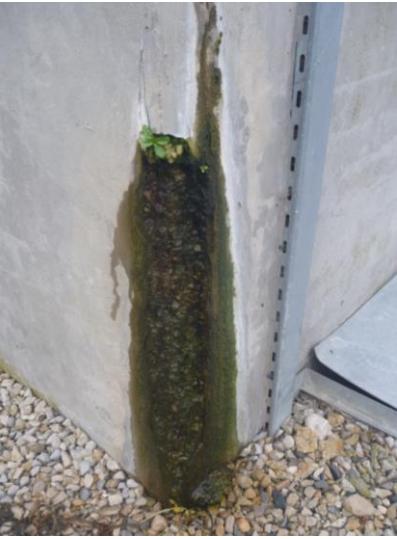
Suintements clarificateur	Suintements puits à boues

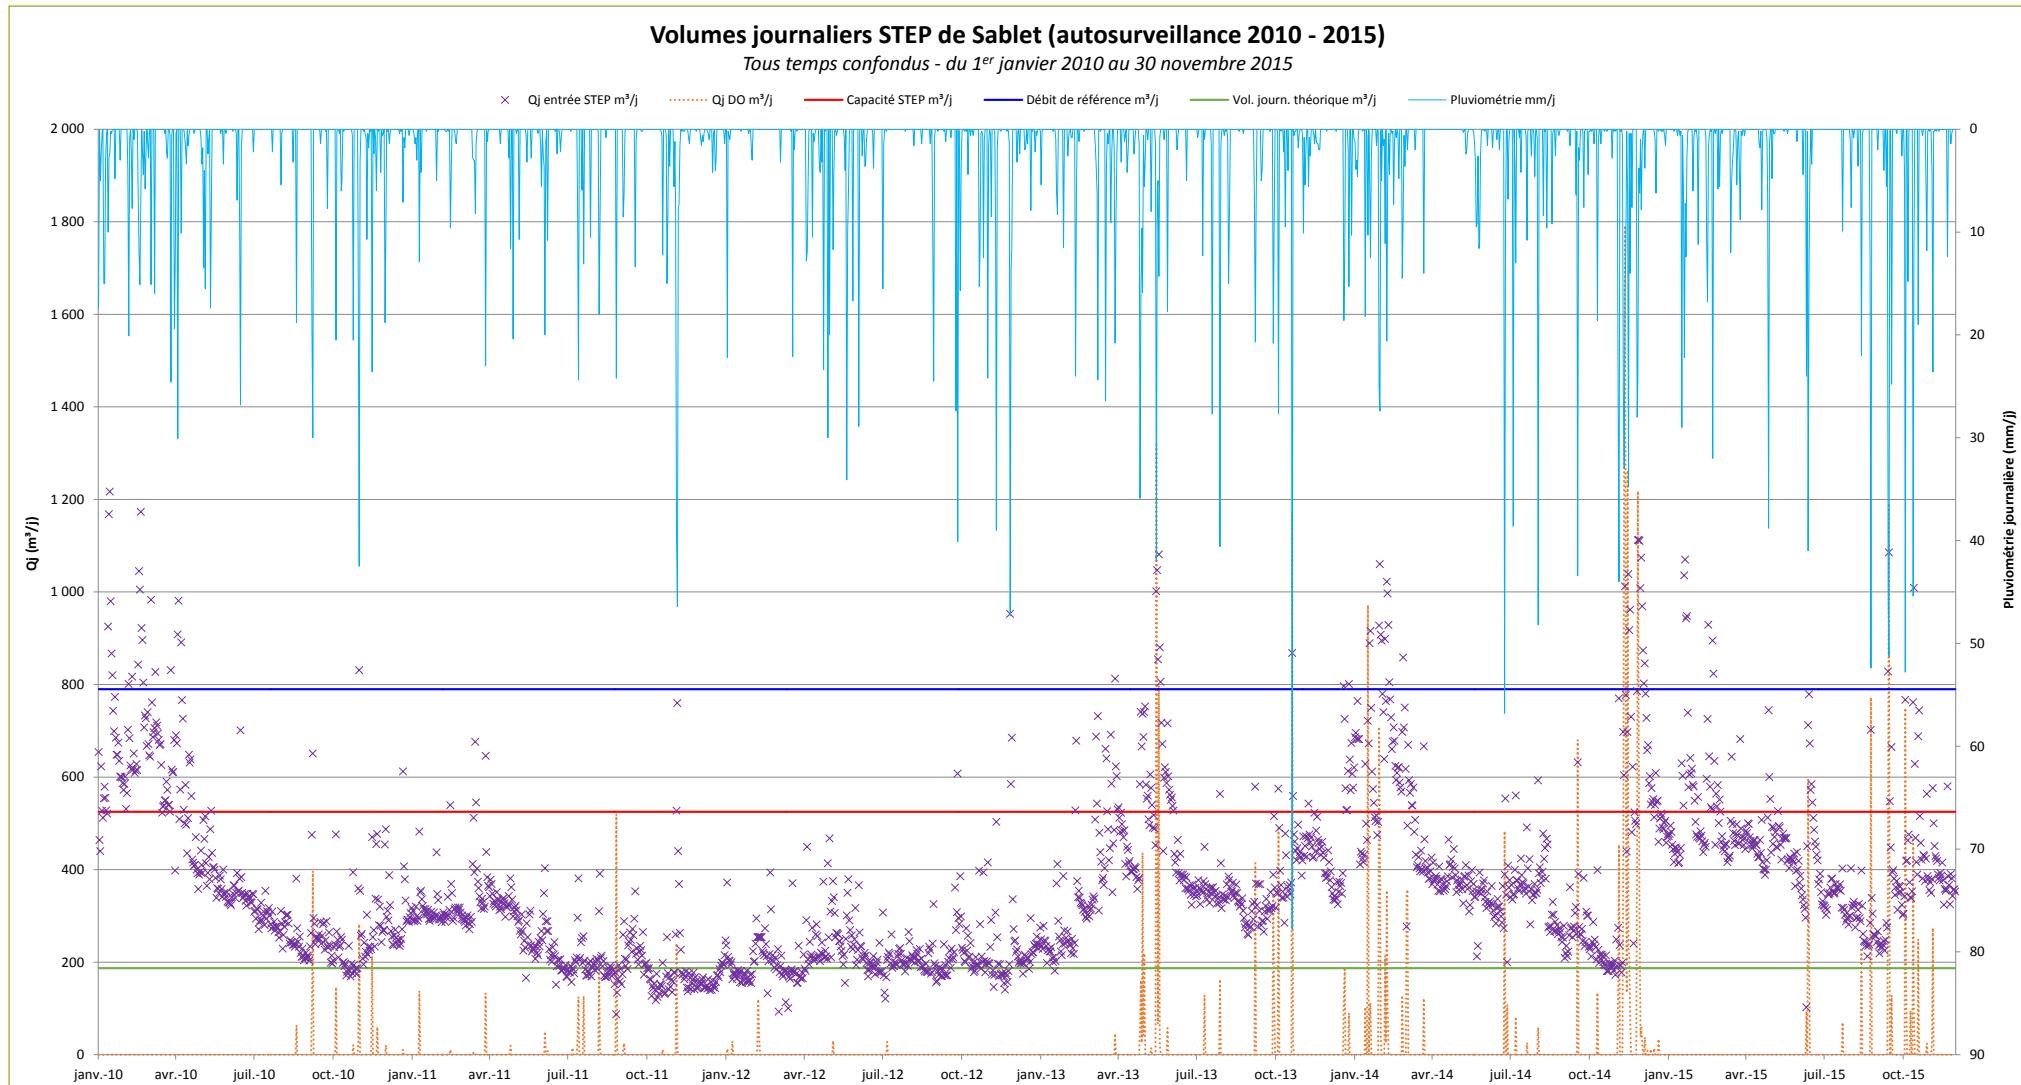
Figure 16 : Autosurveillance STEP de Sablet 2010-2015

- autour de **200 m³/j** en période dite de nappe basse,
- autour de **400 m³/j** en période de nappe haute,
- de **400 m³/j à 1 000 m³/j** suite à des épisodes pluvieux plus ou moins intenses.

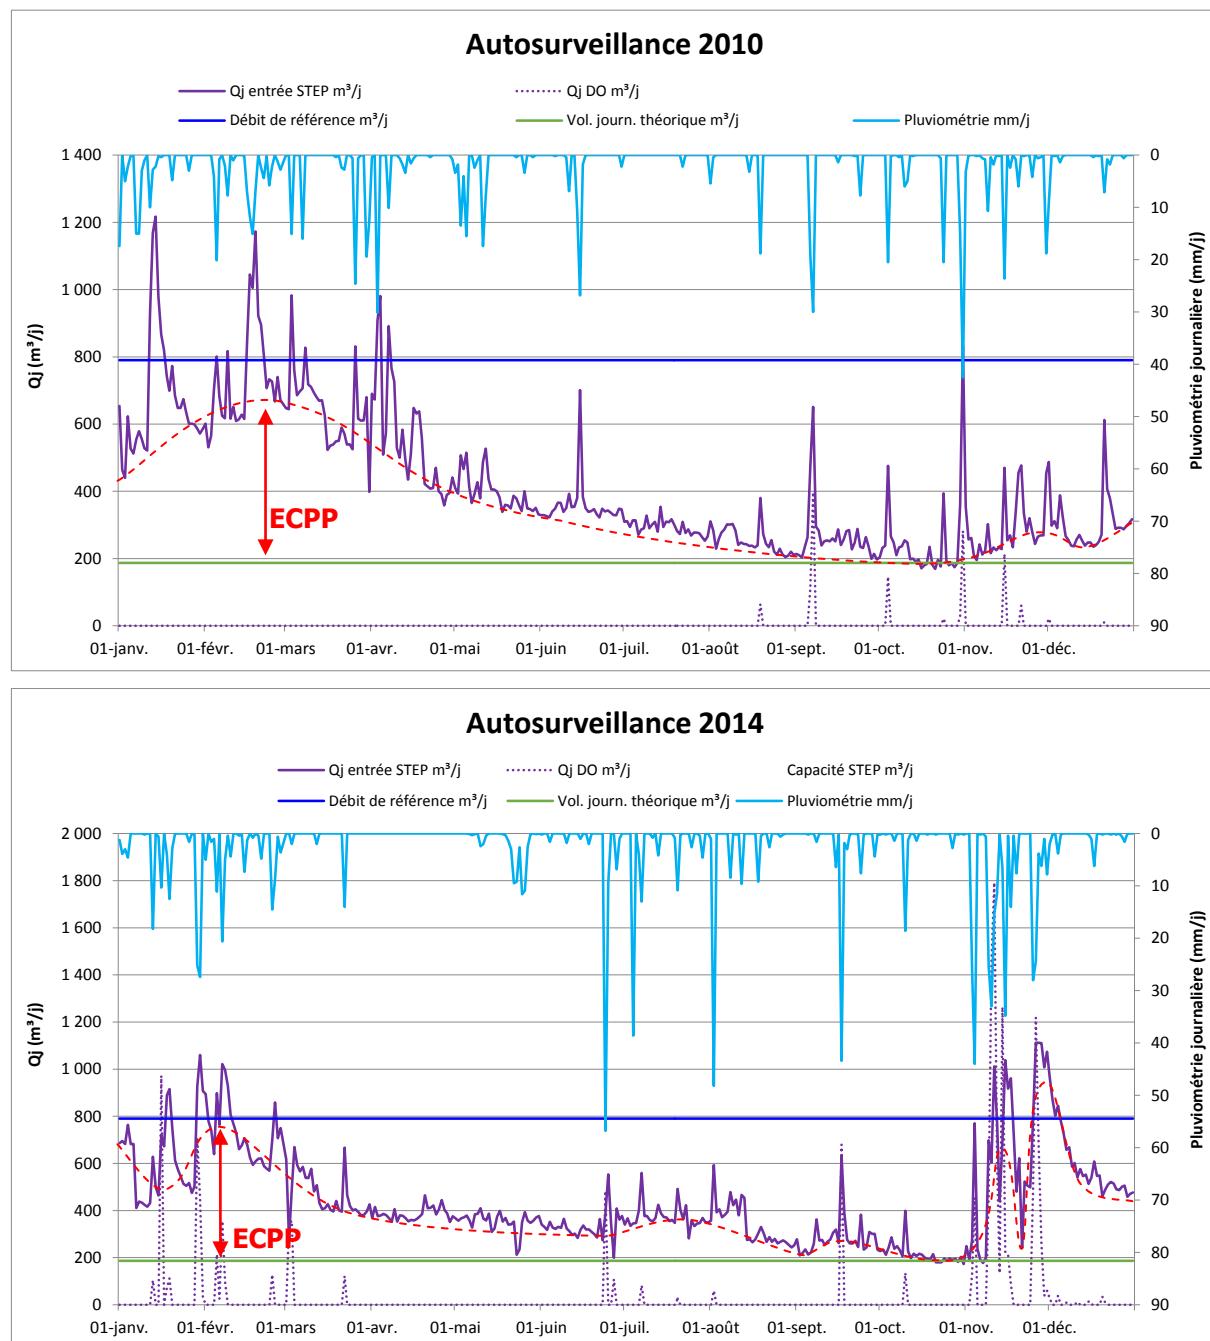
Figure 19 : Analyse des données d'autosurveillance – ECPP

Ce phénomène est moins marqué sur la période fin 2011 – début 2013, la pluviométrie plus faible des années 2011 et 2012 n'ayant pas permis une recharge des nappes équivalente aux autres années.

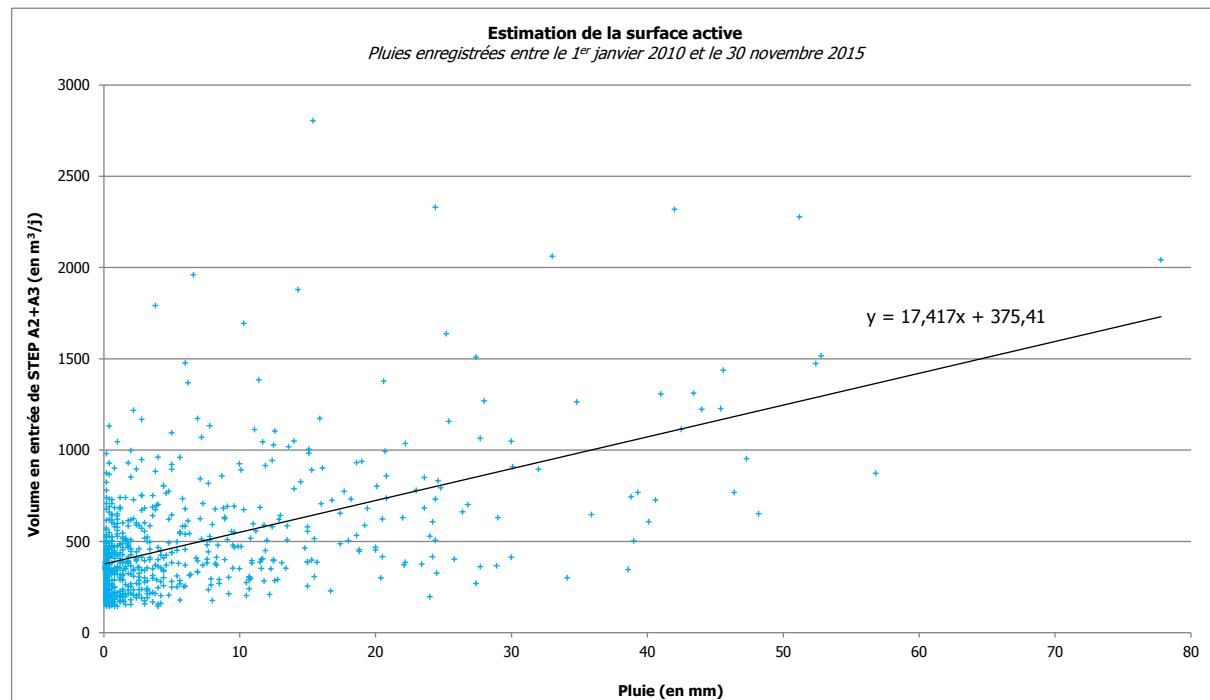
Figure 21 : Analyse des données d'autosurveillance - temps de pluie

La courbe suivante classe les volumes enregistrés en entrée de la station d'épuration (volume traité par l'installation + by-pass en entrée) en fonction des hauteurs de pluie correspondantes :

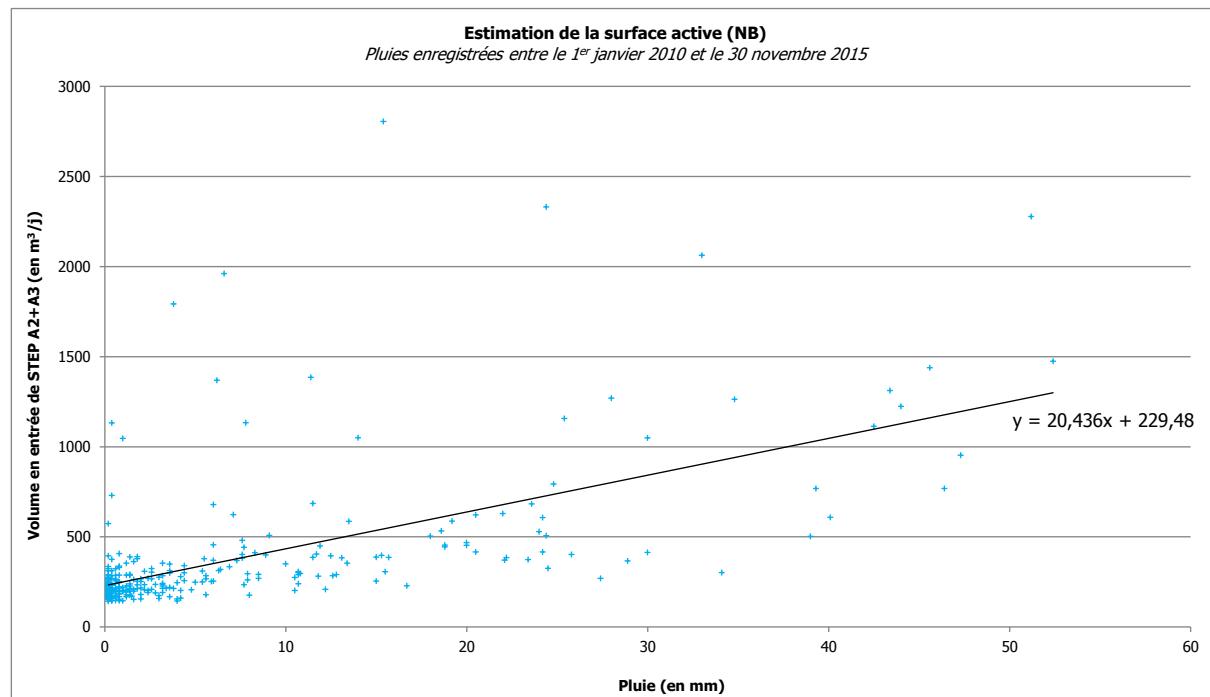
Figure 22 : Analyse des données d'autosurveillance - temps de pluie (nappe basse)

Afin de réduire la marge d'erreur, une seconde courbe a été réalisée, en écartant les principales périodes de nappe haute durant lesquelles le débit comporte une forte part d'ECPP (cf. paragraphe précédent) :

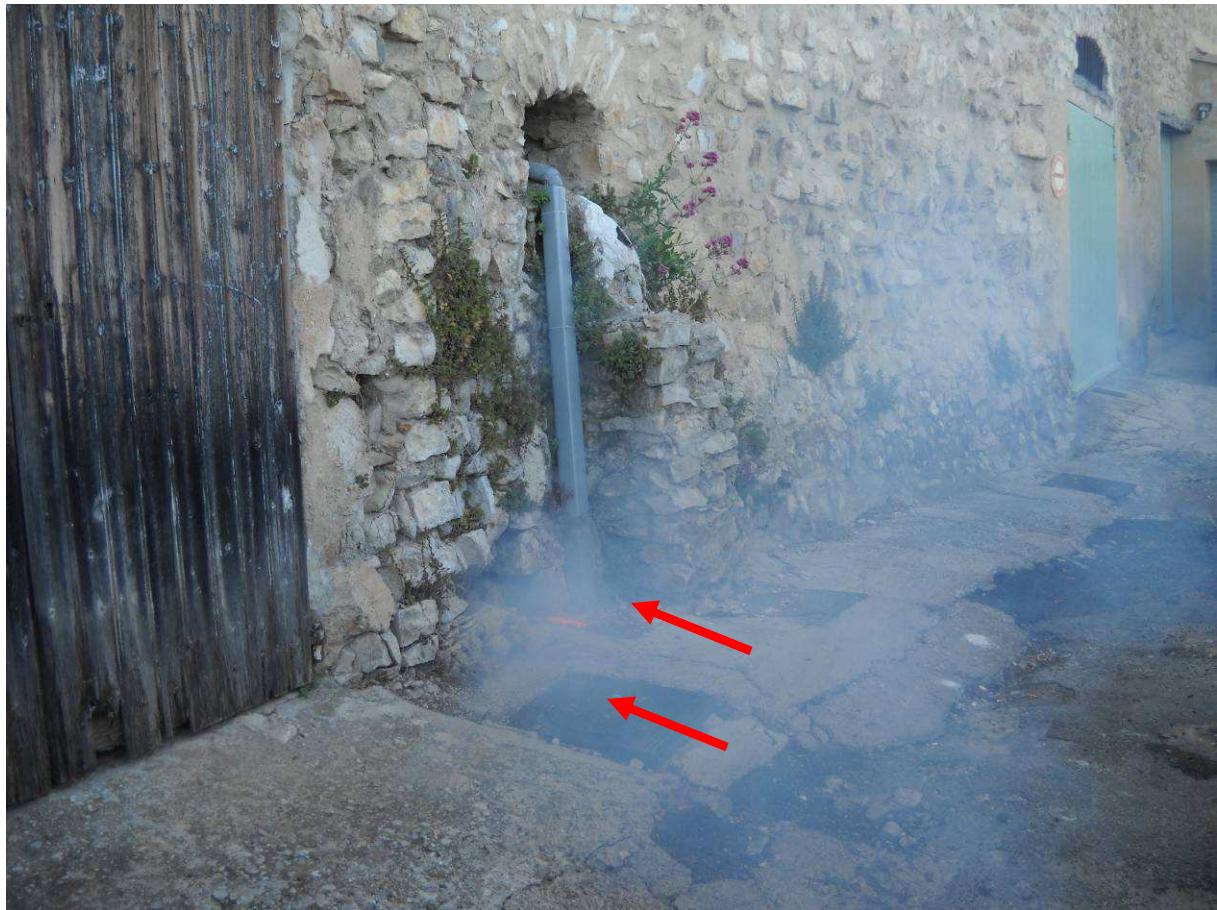
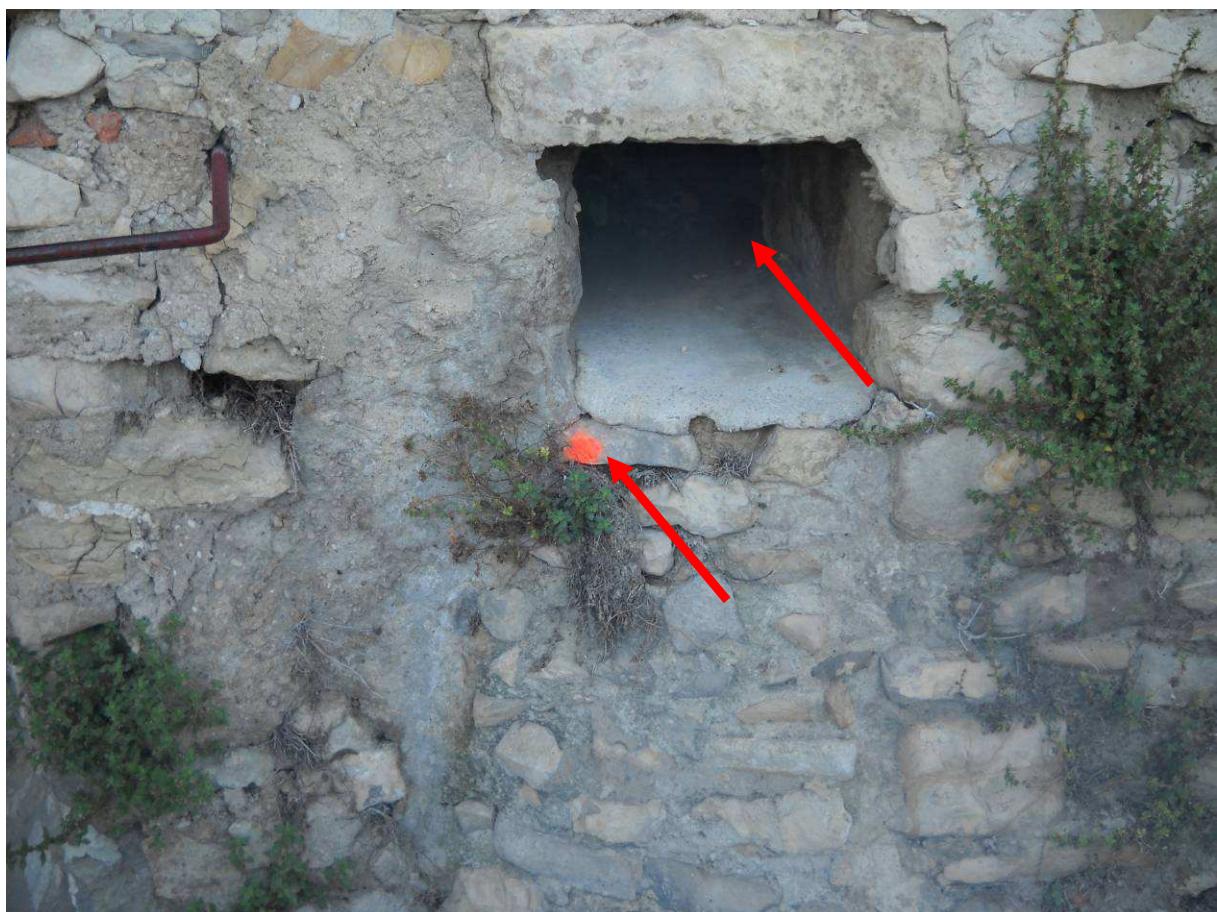
1- Chemin sous le Barry : problème d'étanchéité du regard et la conduite PVC en façade.
Possible problème d'odeur.

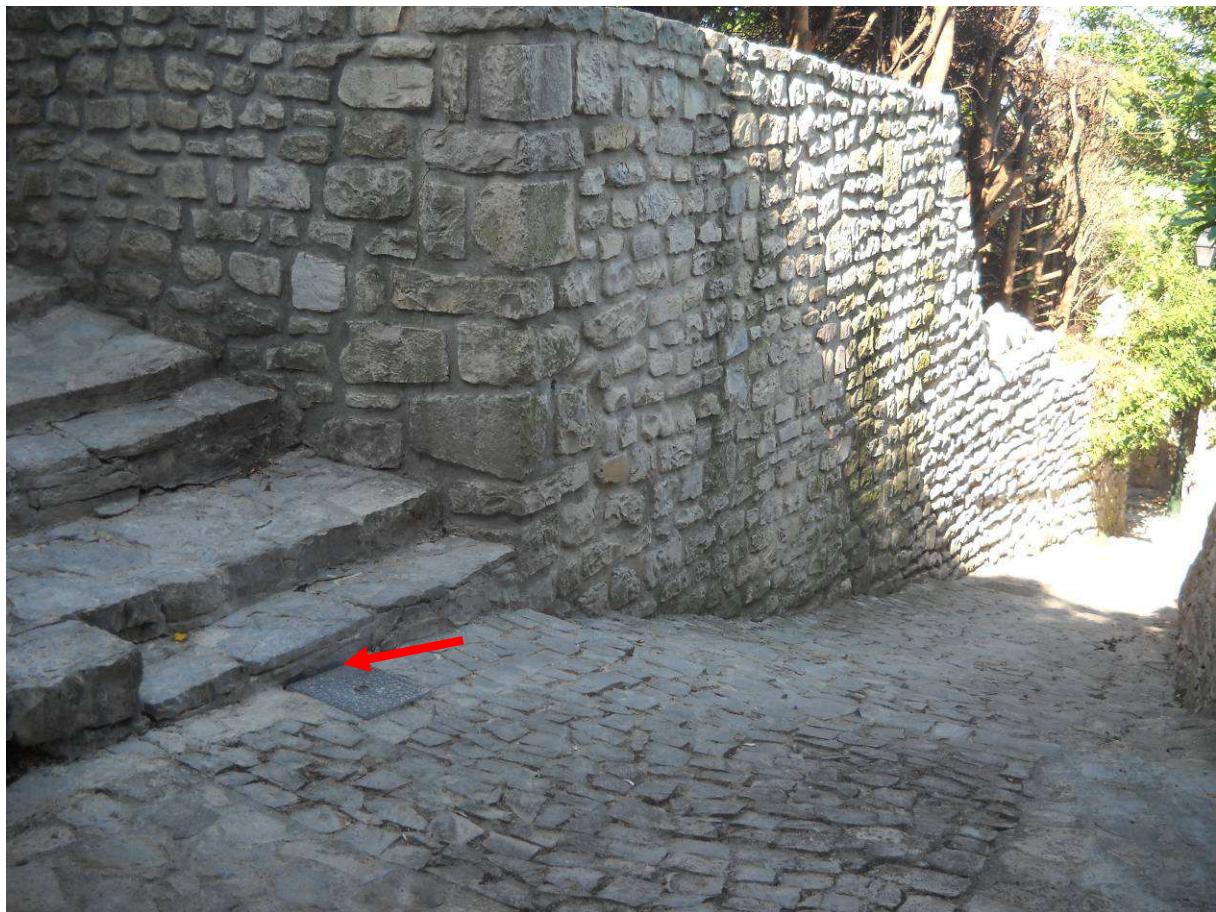
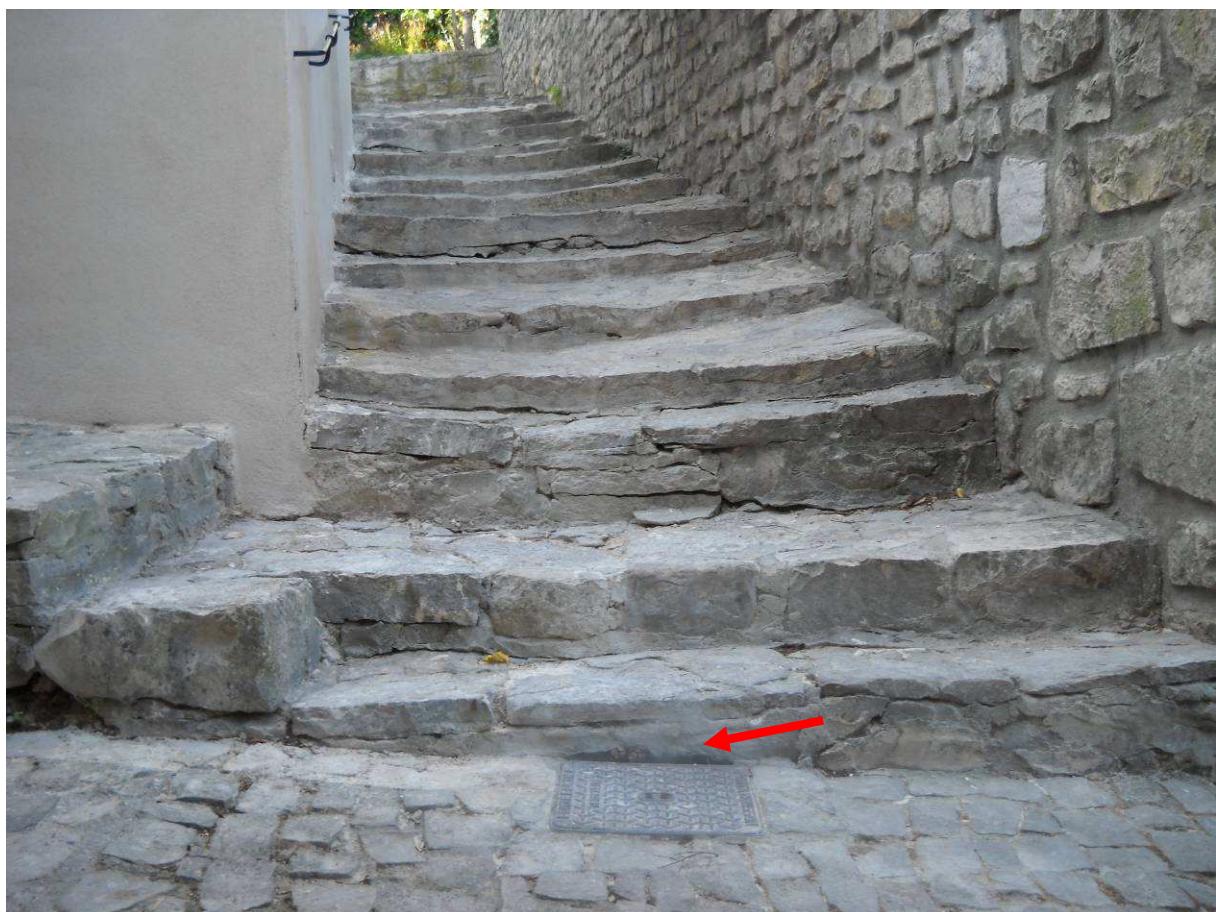
2- Calade de la placette : problème d'étanchéité sur le regard. Possible problème d'odeur.

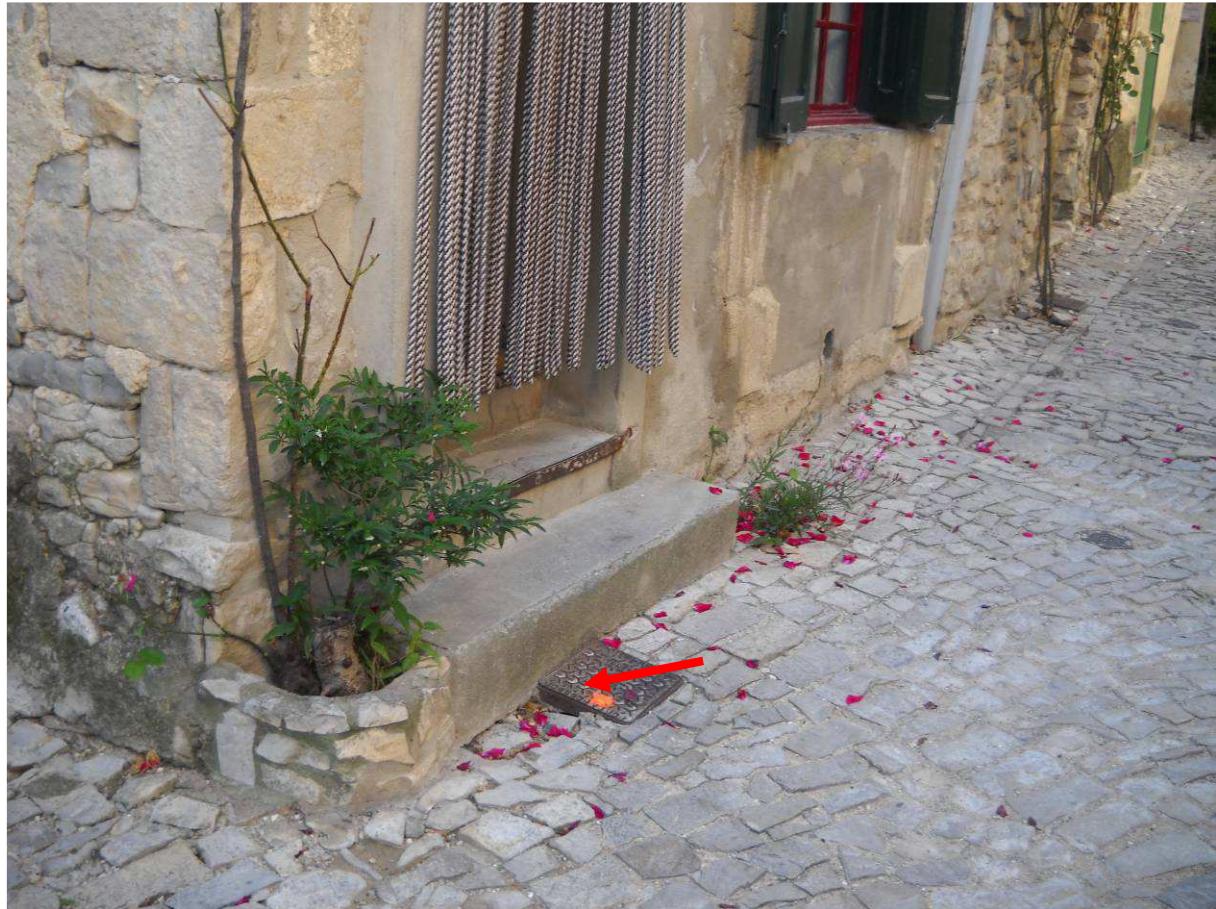
3- rue des Poternes : problème d'étanchéité du regard. Possible problème d'odeur.

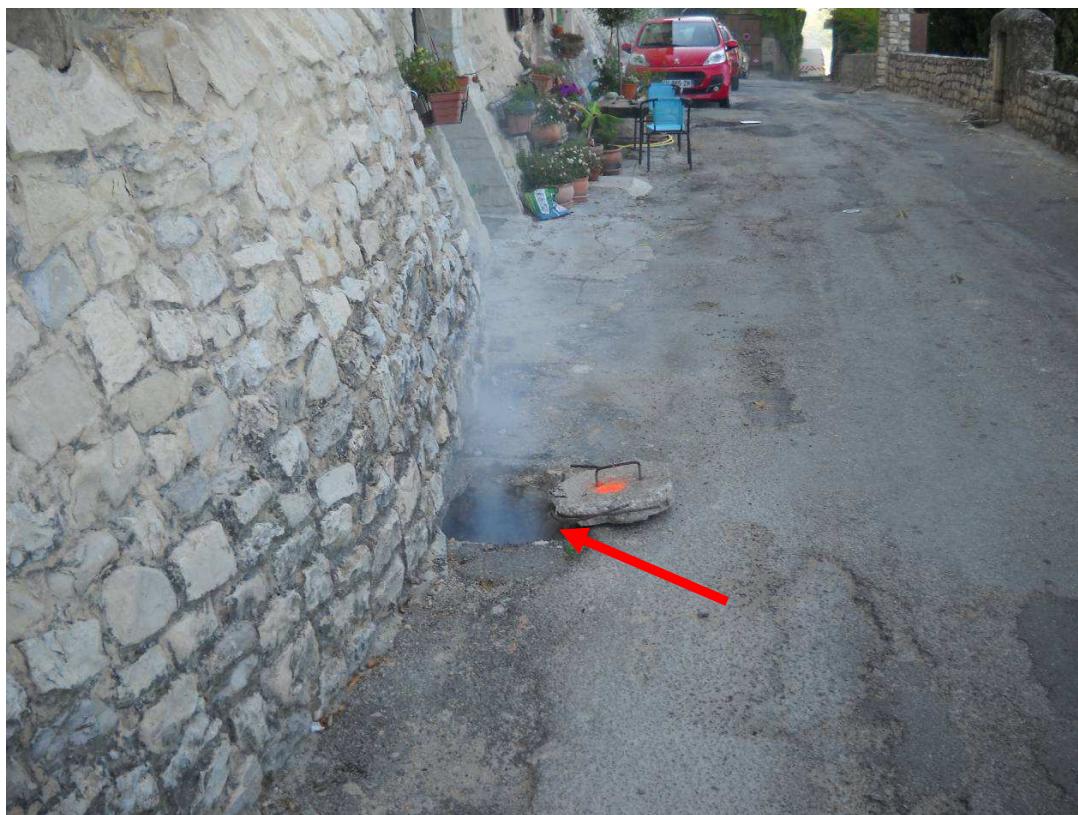
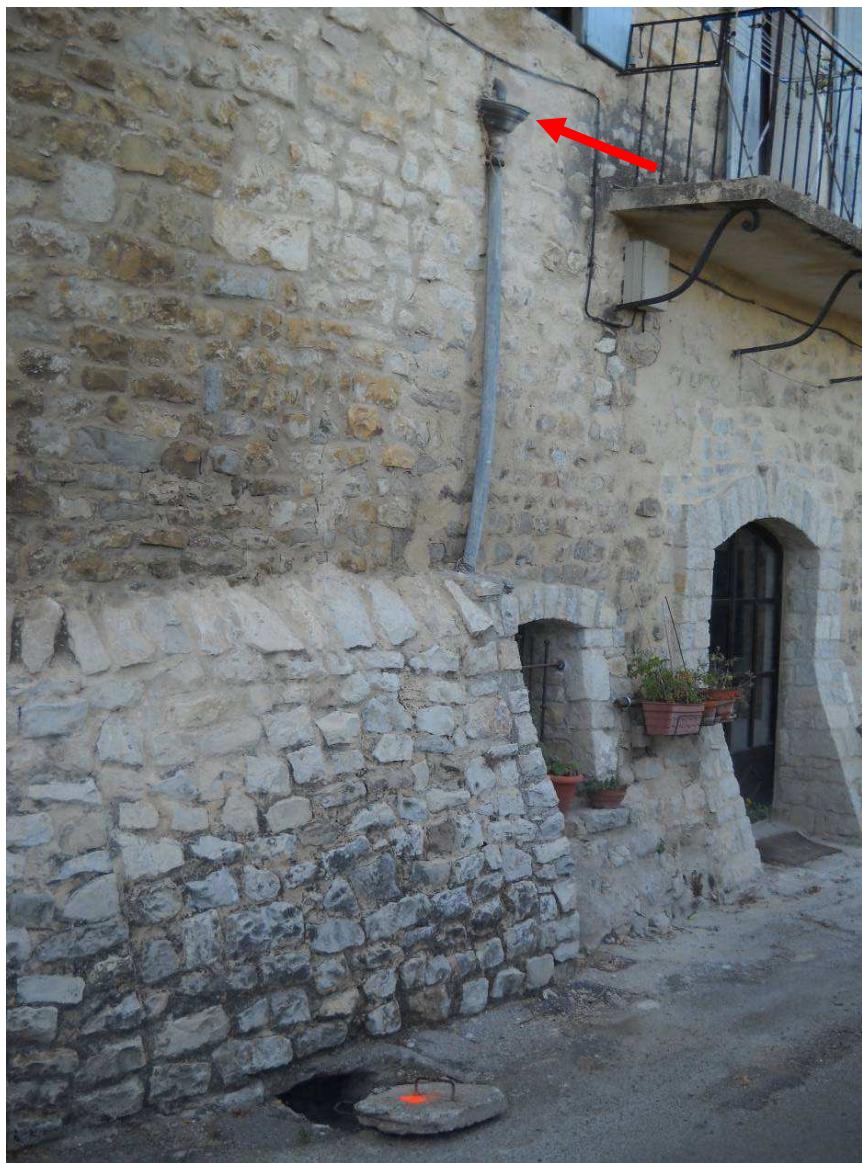
4- Chemin sous le Barry : problème d'étanchéité sur le regard (EU / EP ?). Tampon cassé. Liaison EU / EP à vérifier. Possible problème d'odeur.

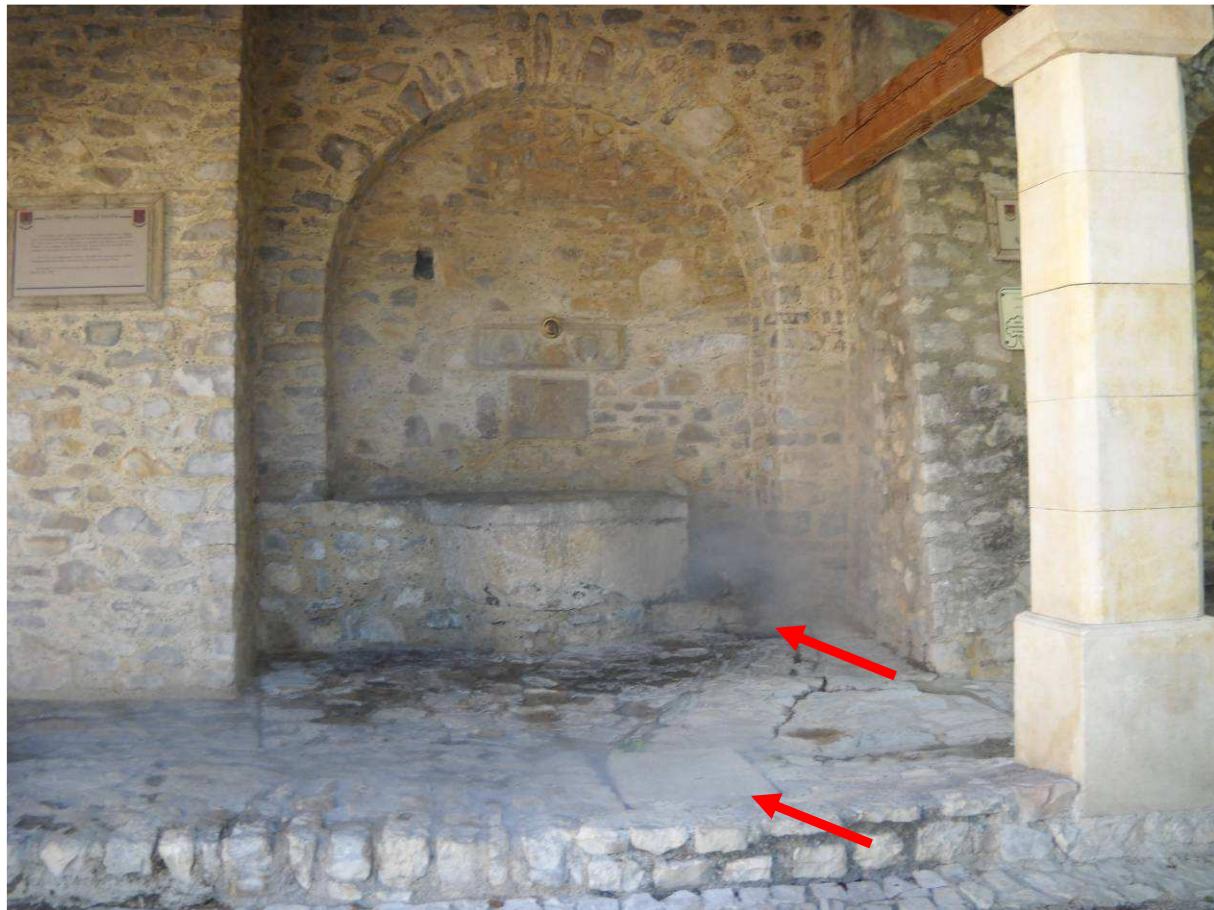
5- Place du midi : l'écoulement du laveoir se jette dans le réseau EU, grille + tampon non étanche. Possible problème d'odeur.
