COMMUNE DE SEGURET

SCHEMA DIRECTEUR D'ASSAINISSEMENT DES EAUX USEES

PHASE 1 – CADRAGE DE L'ETUDE ET BILAN DE L'EXISTANT

RECUEIL DE DONNEES – ANALYSE DES DOCUMENTS EXISTANTS

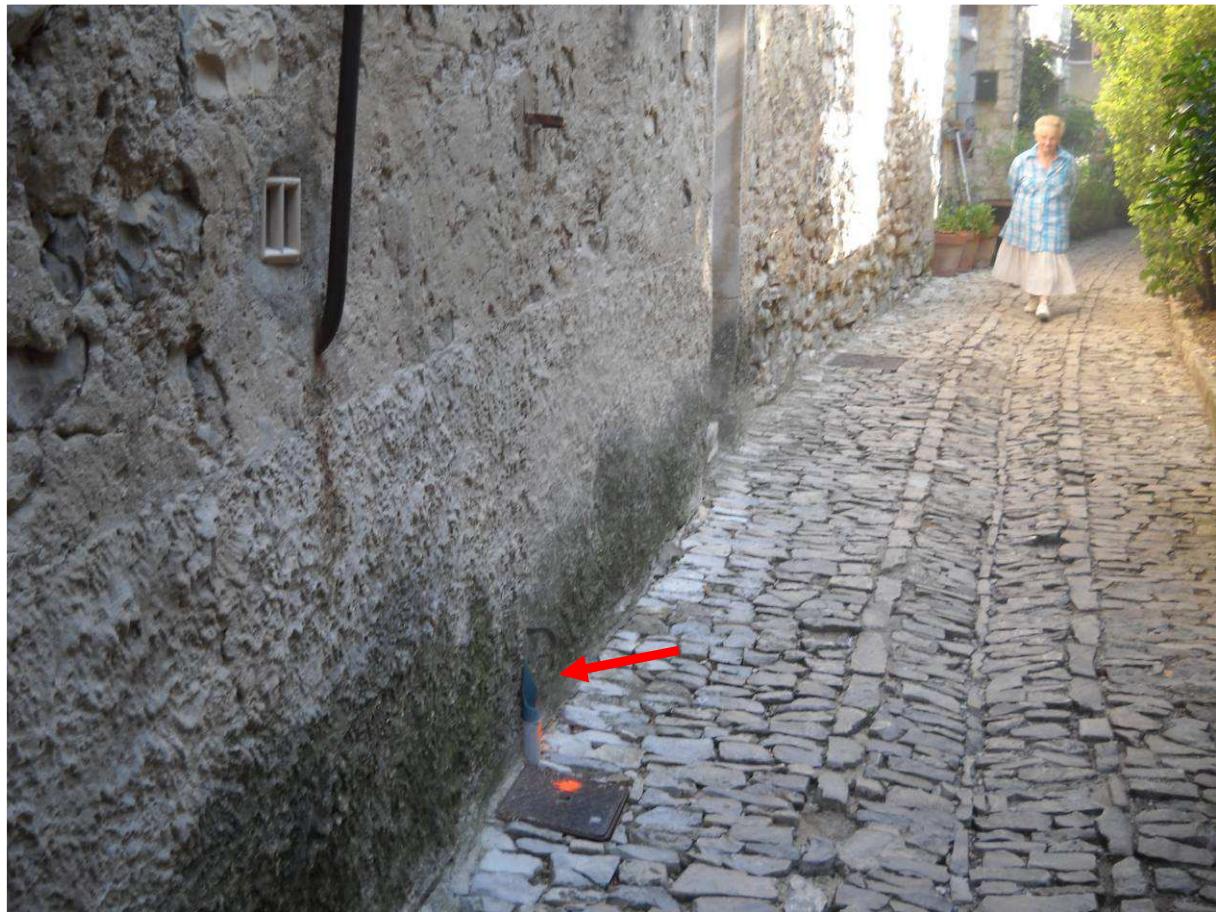
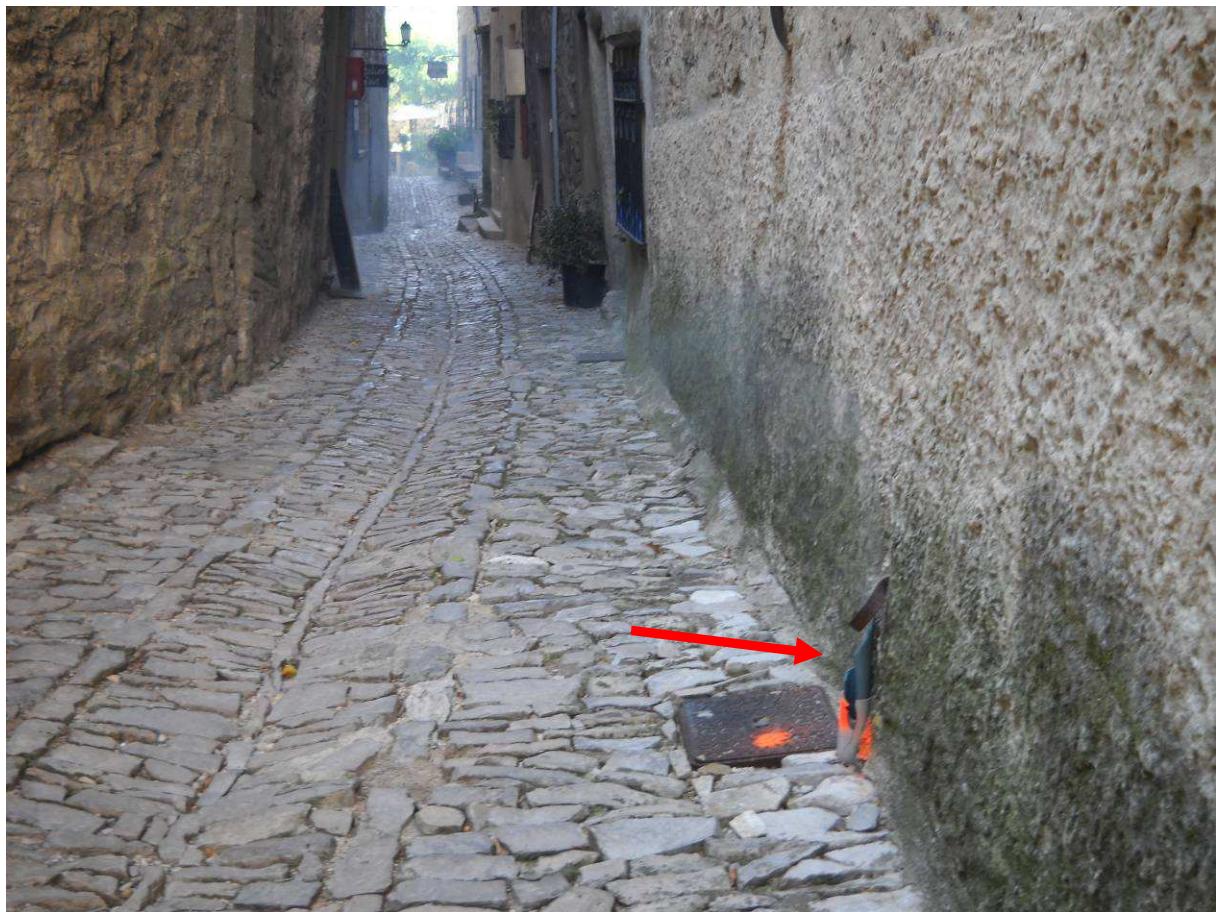
6- rue des Poternes : conduite PVC diamètre 32 cassée en façade. Possible problème d'odeur.

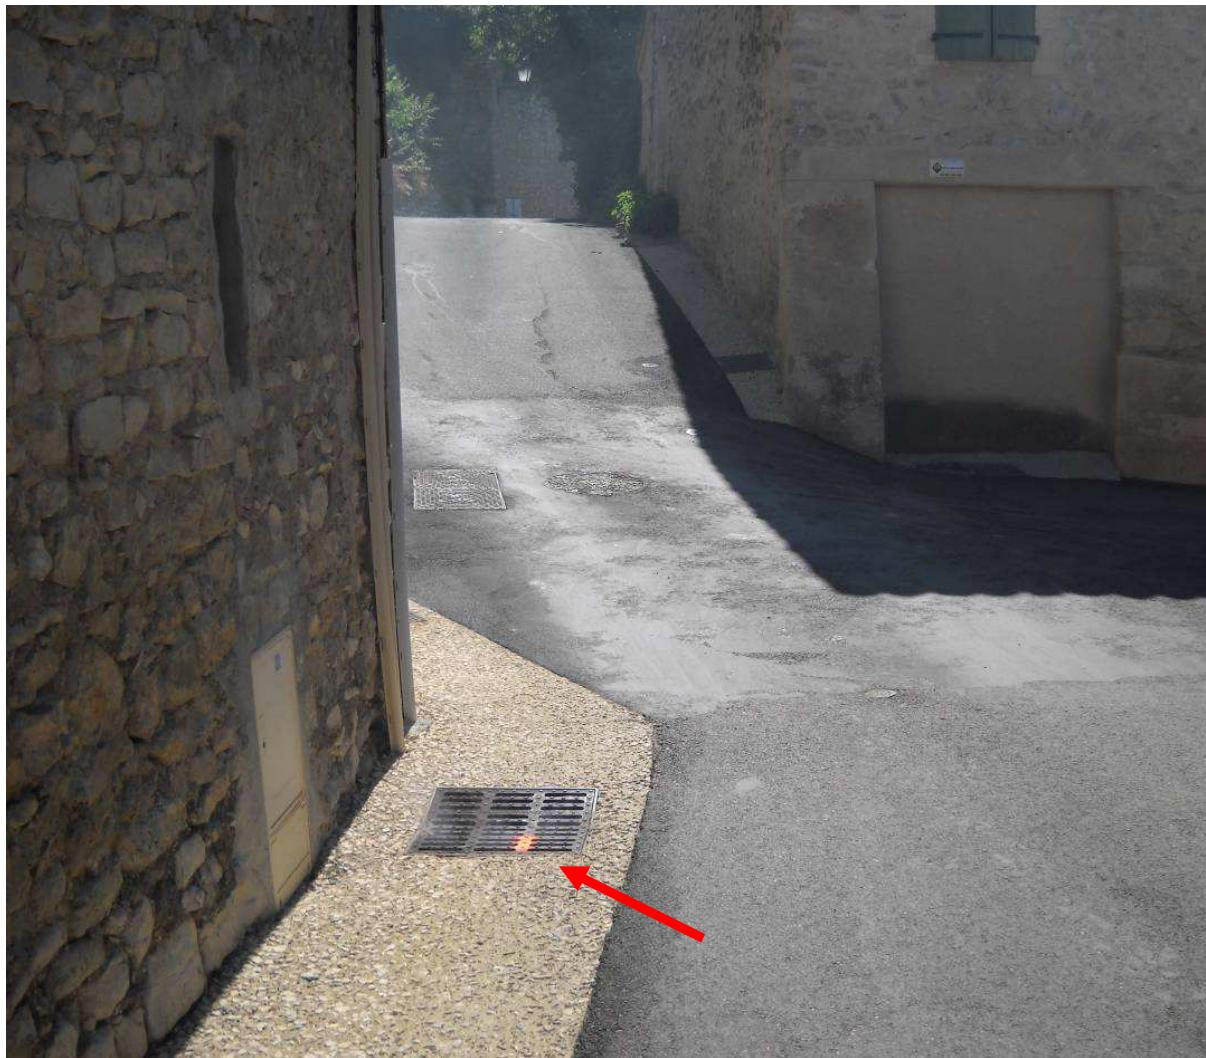
7- Chemin sous le Barry : trop plein du poste de refoulement branché sur le réseau d'eaux pluviales, donc la fumée sort par la grille. Possible problème d'odeur.

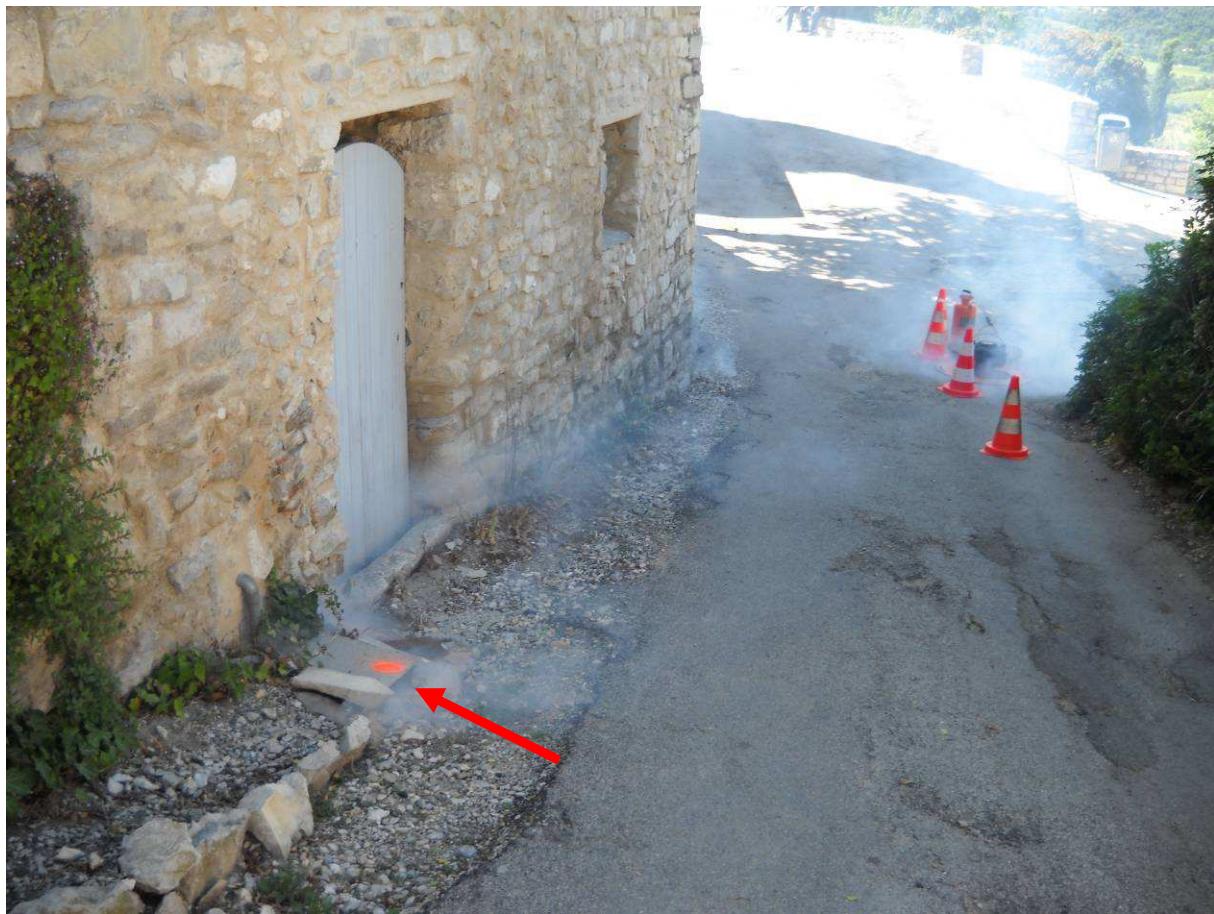
8- chemin de l'Auteret : Regard de branchement EU non étanche. Possible problème d'odeur.

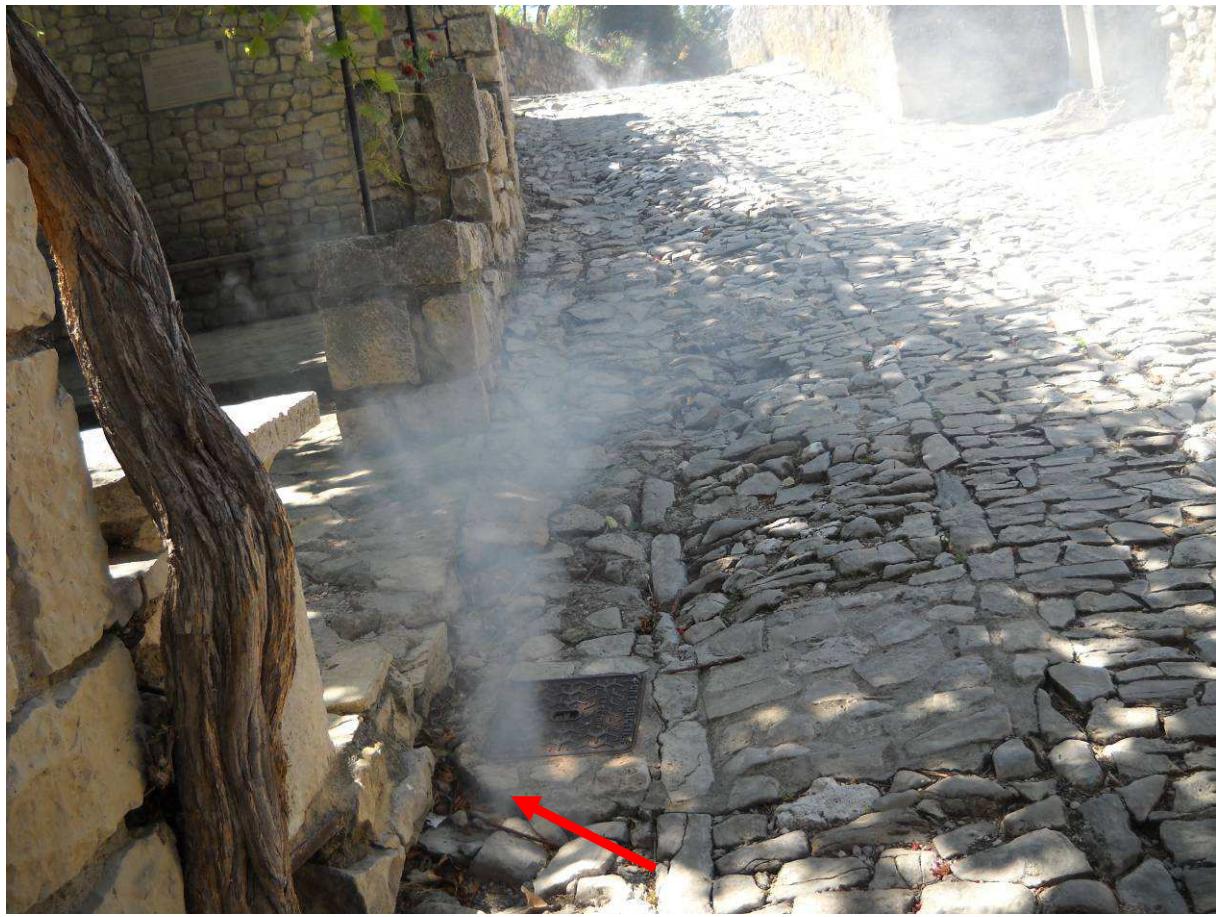
9- rue du four : Regard EU non étanche. Possible problème d'odeur.

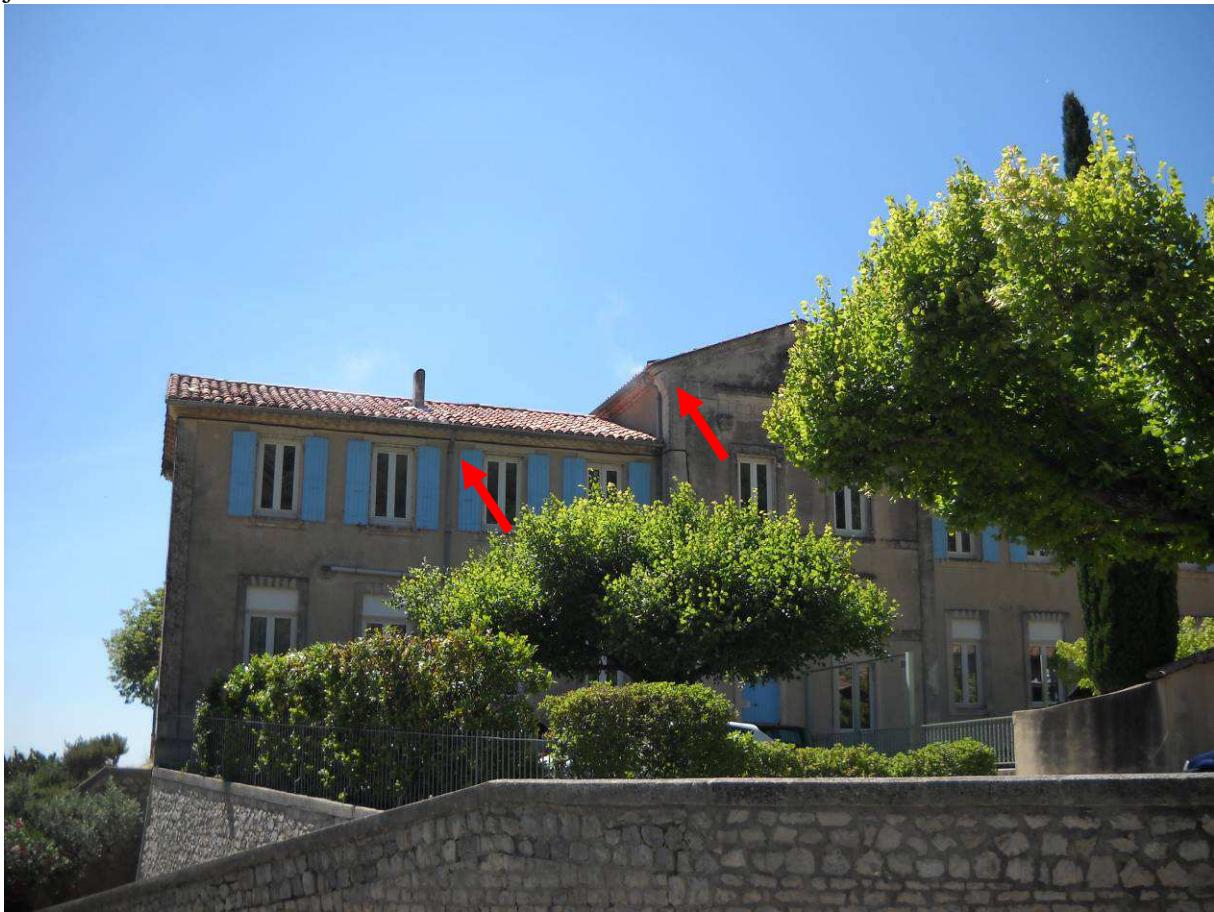
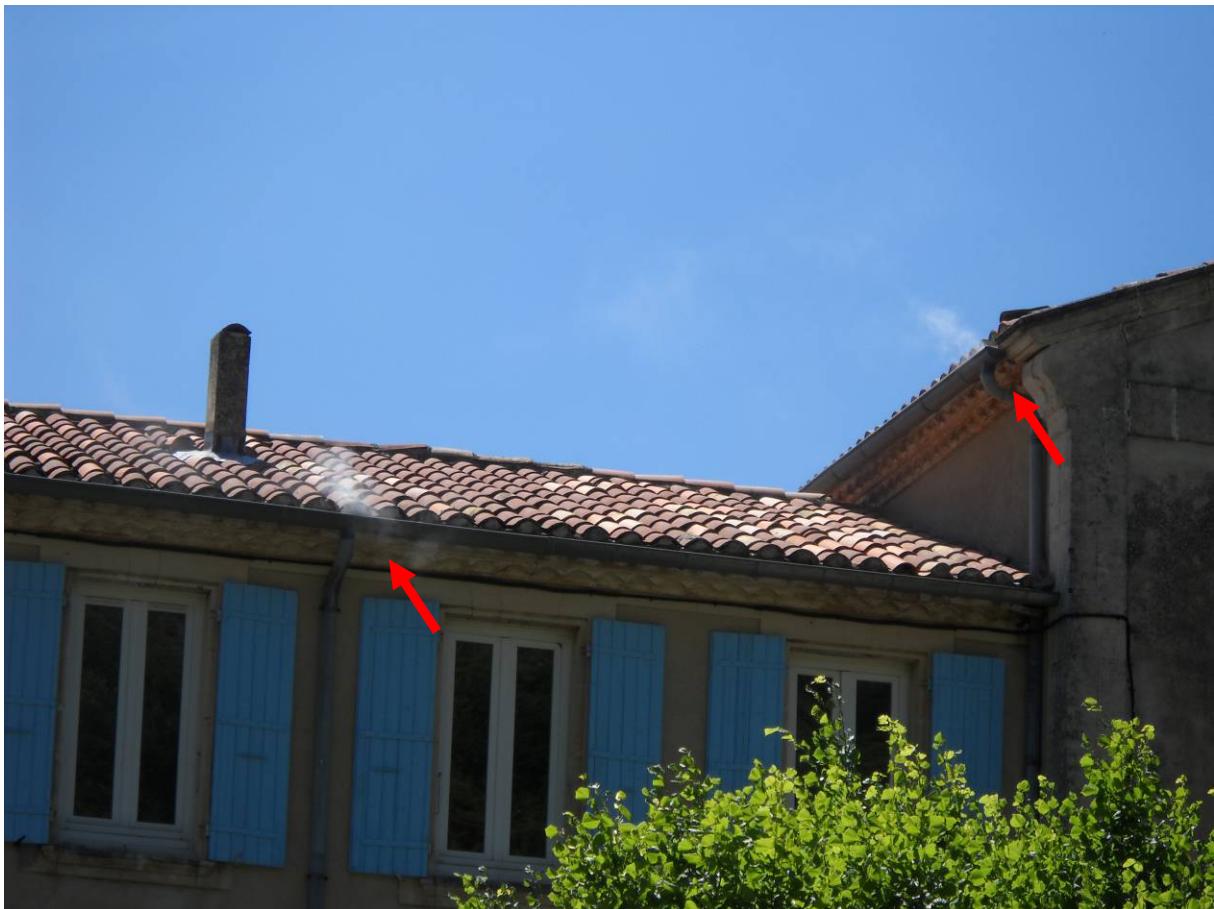
10- Place de Verdun, Route Départementale n 23, Quartier la combe, Ecole : chéneaux se jettent dans le réseau d'eaux usées : 110 m2.

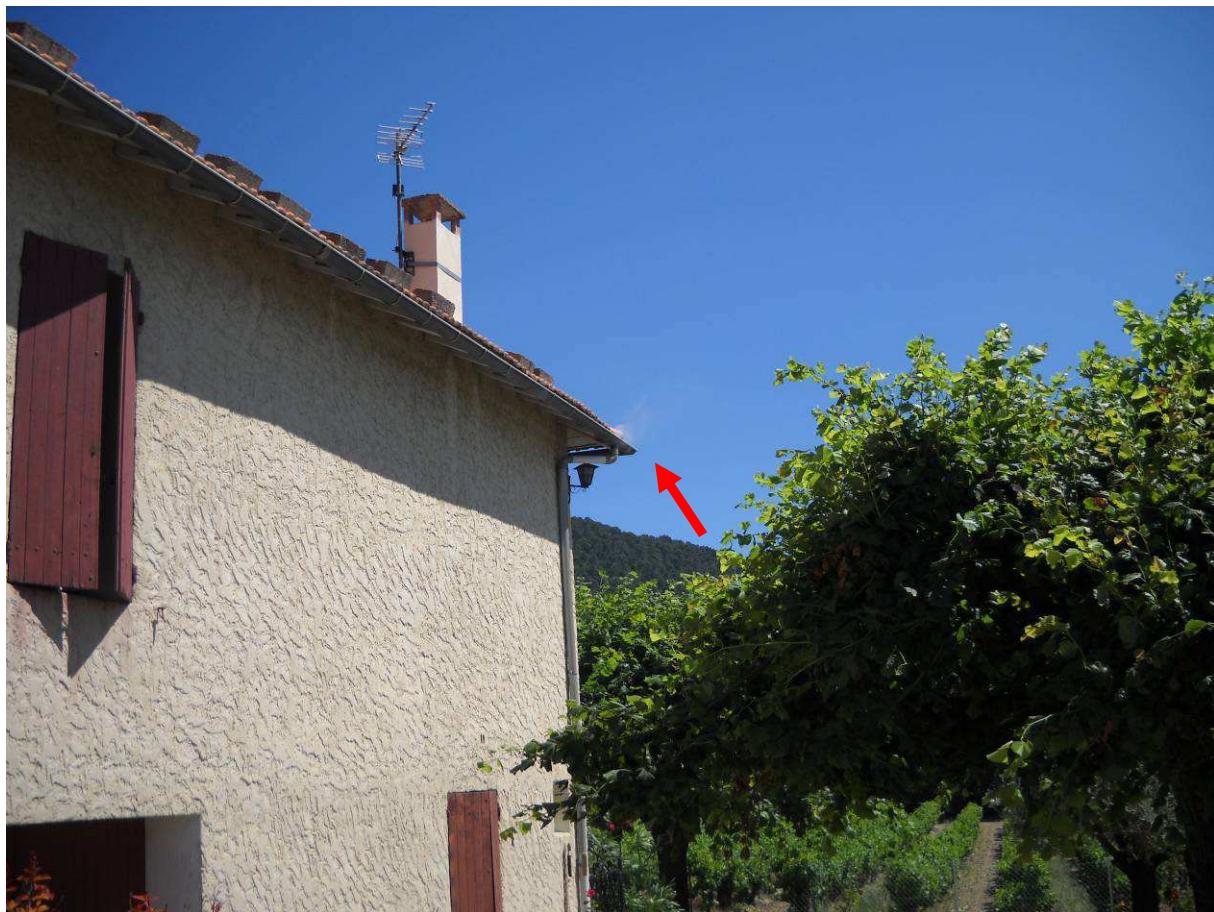
11- Route Départementale n 23, Quartier la combe, Mme JOURDAN-MOLARD Jocelyn :
chéneau se jette dans le réseau d'eaux usées : 40 m².

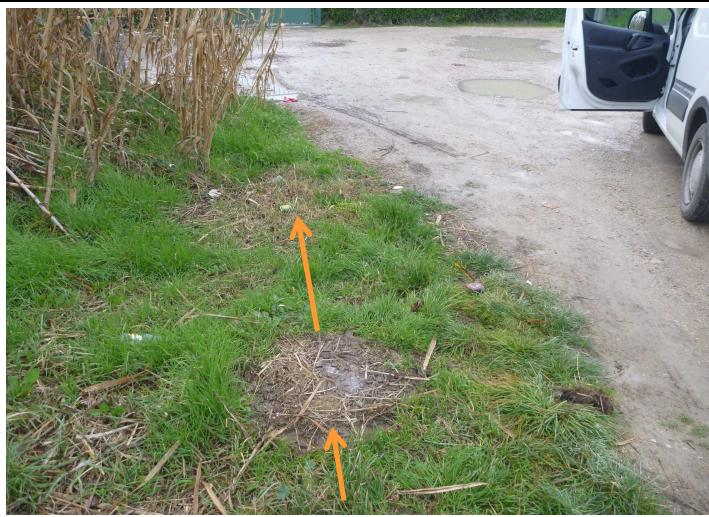
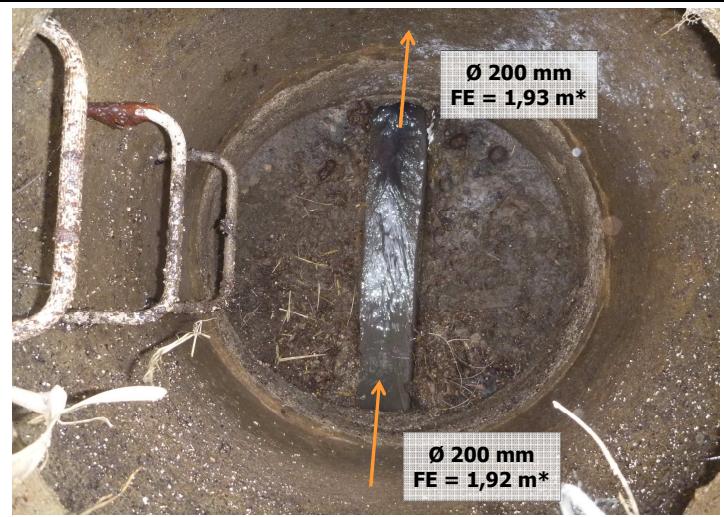
Anomalies sur le tampon	<input type="checkbox"/> Joint dégradé <input type="checkbox"/> Fissuré <input type="checkbox"/> Cadre décalé/descellé <input type="checkbox"/> Autre :	Traces de mise en charge	<input type="checkbox"/> Absence <input checked="" type="checkbox"/> 10 cm/TN <input type="checkbox"/> Débordement
Anomalies sur la cheminée	<input type="checkbox"/> Racines <input checked="" type="checkbox"/> Obstruction/dépôts <input type="checkbox"/> Fissures <input type="checkbox"/> Intrusion d'eaux claires <input type="checkbox"/> Corrosion (échelons) <input type="checkbox"/> Autre :	Observations particulières Actions proposées	Présence de radicelles et dépôts (traces de mise en charge)

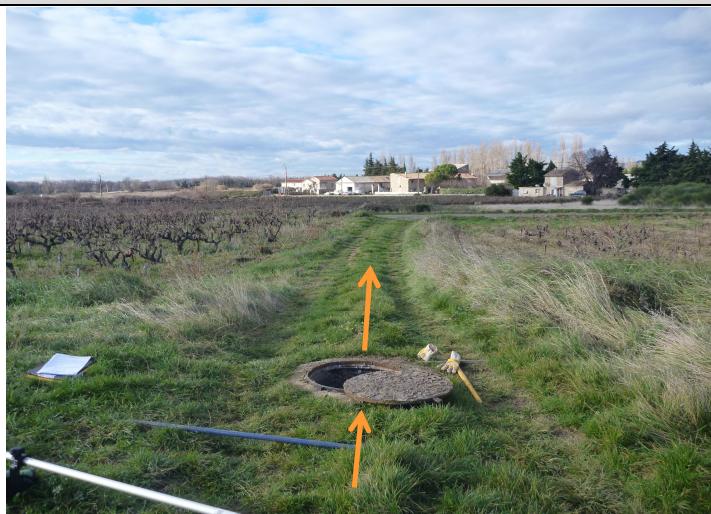
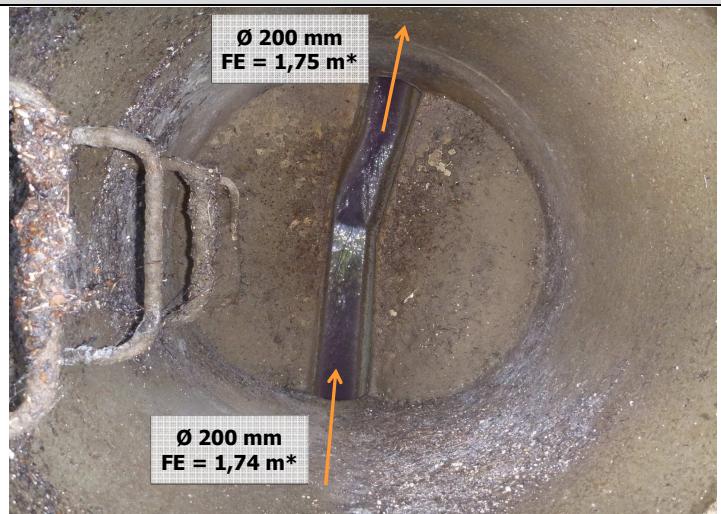
Anomalies sur le tampon	<input type="checkbox"/> Joint dégradé <input type="checkbox"/> Fissuré <input type="checkbox"/> Cadre décalé/descellé <input type="checkbox"/> Autre :	Traces de mise en charge	<input type="checkbox"/> Absence <input checked="" type="checkbox"/> 10 cm/TN <input type="checkbox"/> Débordement
Anomalies sur la cheminée	<input type="checkbox"/> Racines <input type="checkbox"/> Obstruction/dépôts <input type="checkbox"/> Fissures <input type="checkbox"/> Intrusion d'eaux claires <input type="checkbox"/> Corrosion (échelons) <input type="checkbox"/> Autre :	Observations particulières Actions proposées	Mise en charge jusqu'au premier échelon

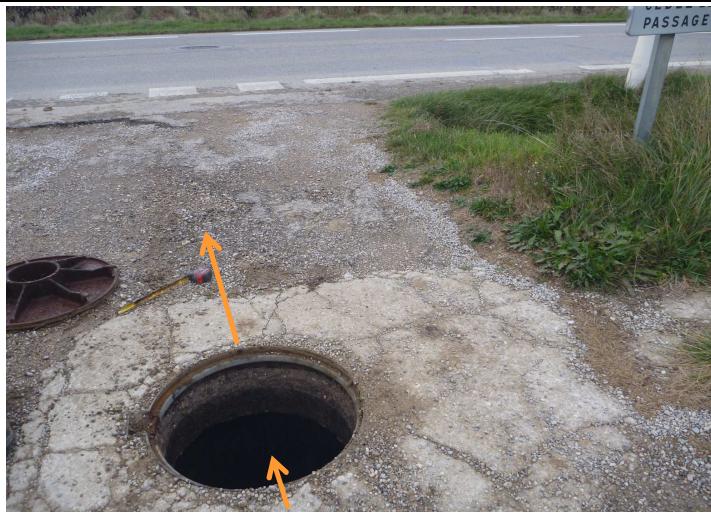
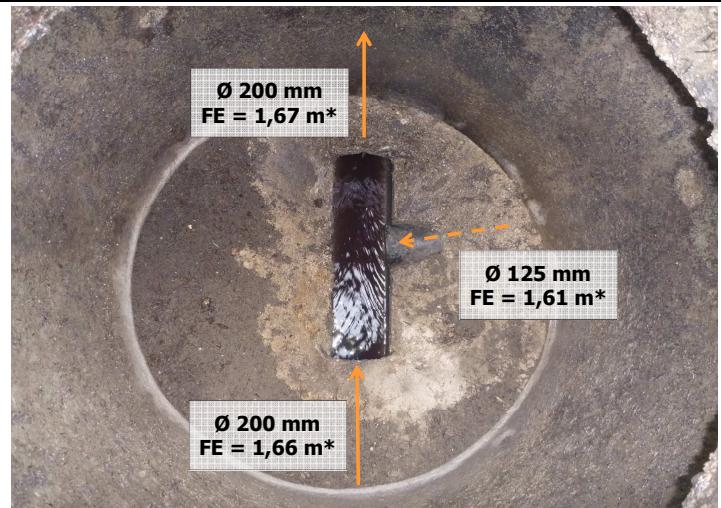
Anomalies sur le tampon	<input type="checkbox"/> Joint dégradé <input type="checkbox"/> Fissuré <input type="checkbox"/> Cadre décalé/descellé <input type="checkbox"/> Autre :	Traces de mise en charge	<input type="checkbox"/> Absence <input checked="" type="checkbox"/> 30 cm/TN <input type="checkbox"/> Débordement
Anomalies sur la cheminée	<input type="checkbox"/> Racines <input checked="" type="checkbox"/> Obstruction/dépôts <input type="checkbox"/> Fissures <input type="checkbox"/> Intrusion d'eaux claires <input type="checkbox"/> Corrosion (échelons) <input type="checkbox"/> Autre :	Observations particulières Actions proposées	Dépôts
